Wyjaśnienia do protokołu z samodzielnego posiedzenia Komisji Rewizyjnej Rady Miejskiej w Żurominie, które odbyło się w dniu 30 stycznia 2024 r.

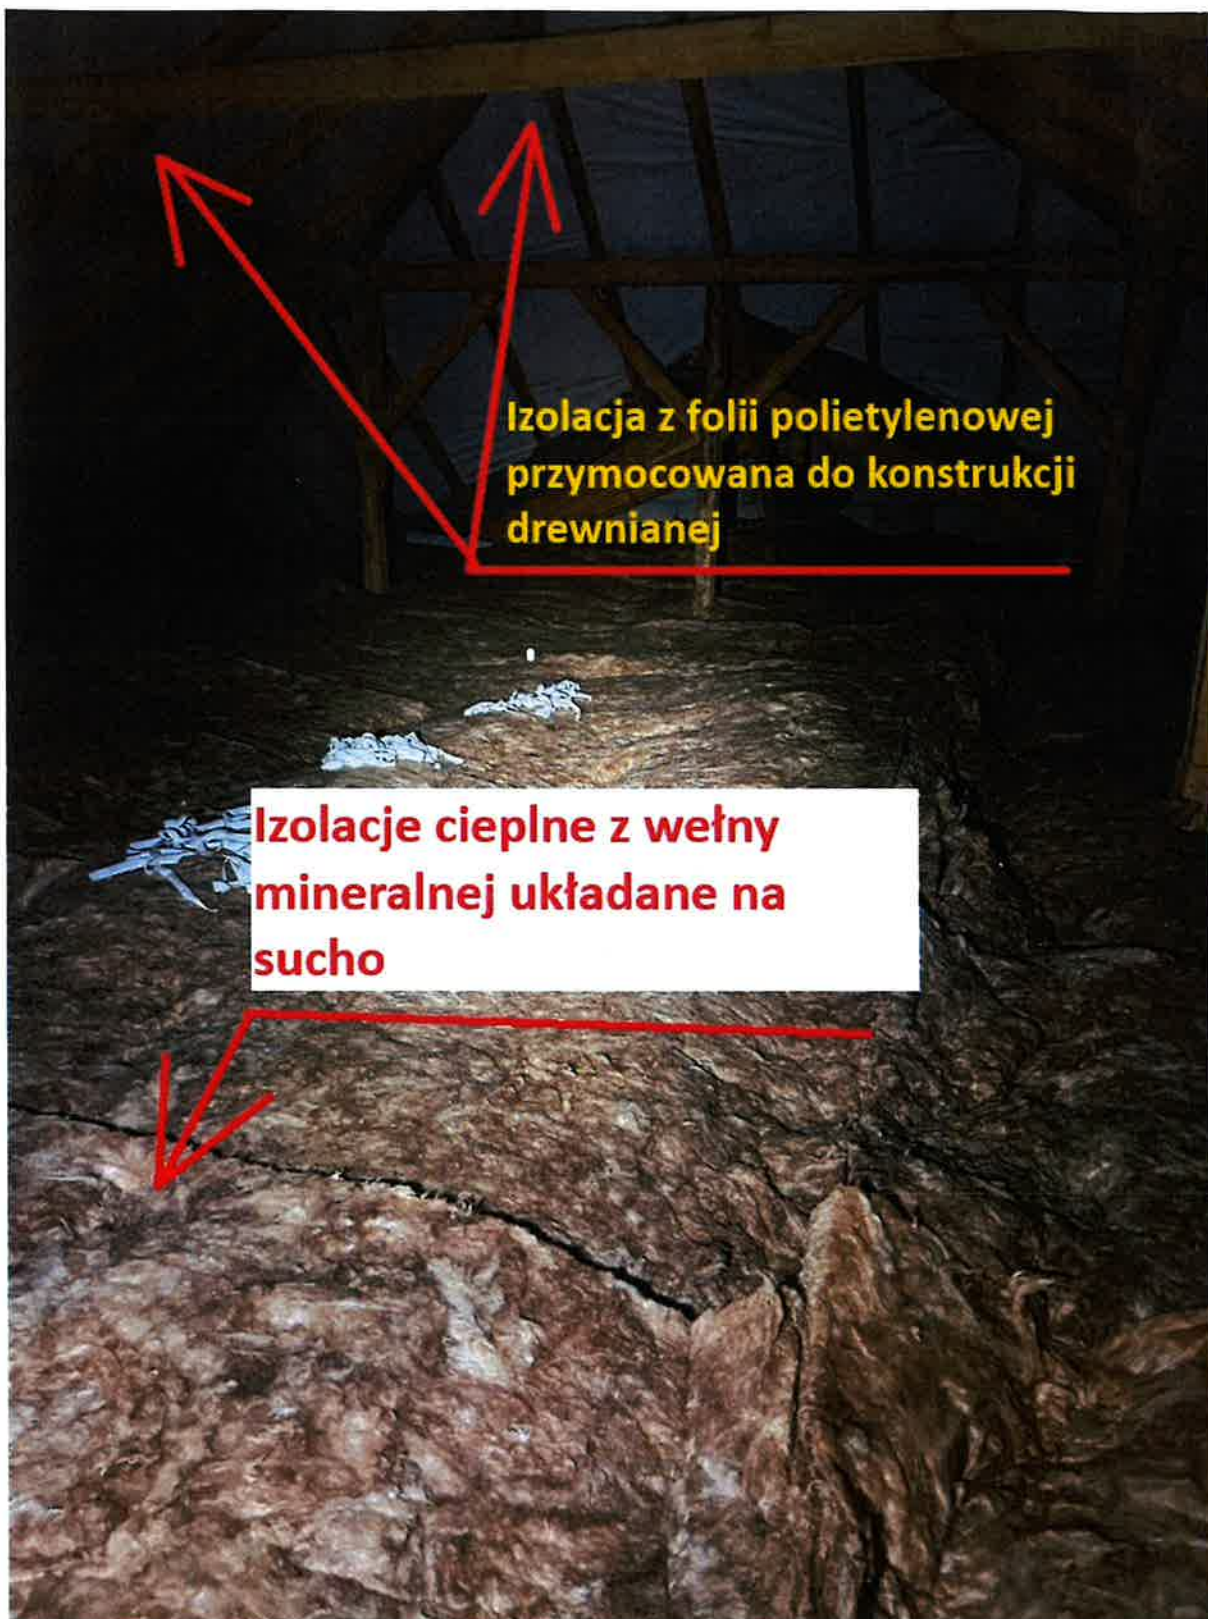
2. Jak wspomniałem na komisji, co nie zostało zapisane w protokole jestem zaskoczony faktem, że pozostał na poddaszu taki nieporządek. Jednak trudno zgodzić się ze stwierdzeniem, że „Rakotwórczy eternit, który został zdemontowany z dachu świetlicy wiejskiej nie został w całości zutylizowany, wręcz przeciwnie jego **duża część** została ukryta pod wełną mineralną” **jest nieprawdziwa**. Ilość zdemontowanego eternitu zgodnie z przedmiarem robót poz. 5 d.1. wносиła 334,484 m<sup>2</sup>, przeliczając na objętość

to bryła o wymiarach ok. szer. 1,25 m x gł. 1,10 m x wys. 2,50 cm tj. 3,44 m<sup>3</sup> i o wadze 4,42 Mg co świadczy o tym, że **znaczną część eternitu** zdemontował Wykonawca i przekazał do utylizacji co potwierdza karta przekazania odpadów w załączeniu a pozostałość stanowi jednak **niewielką część**. „Ukrycie” takiej ilości eternitu wymagało by pokrycia całego stropu, prawie dwukrotną warstwą z płyt. Jak widać na przekazanych przez komisję fotografiach i filmach widoczne są miejsca z leżącym, rozkruszonym eternitem pokrywając tylko część stropu.

Foto. 1. Widok strychu (fot. przekazana przez Przewodniczącego Komisji Rewizyjnej)

Jednakże stwierdzić należy to, że pozostawiony nieporządek przez Wykonawcę oceniam negatywnie i z pewnością zostało nadużyte moje zaufanie. W związku z tym podjąłem natychmiastowe działania i jeszcze w trakcie trwania komisji wezwałem Wykonawcę do stawienia się na obiekcie celem wyjaśnienia sytuacji. W trakcie oględzin tego samego dnia tj. 30.01.2024 r., potwierdziłem, że w wielu miejscach pozostawiono fragmenty płyt eternitowych oraz gruzu. Wykonawca zobowiązał się do niezwłocznego uporządkowania poddasza. W dniu 01.02.2024 r. pracownicy Wykonawcy rozpoczęli prace związane z usuwaniem eternitu oraz gruzu.

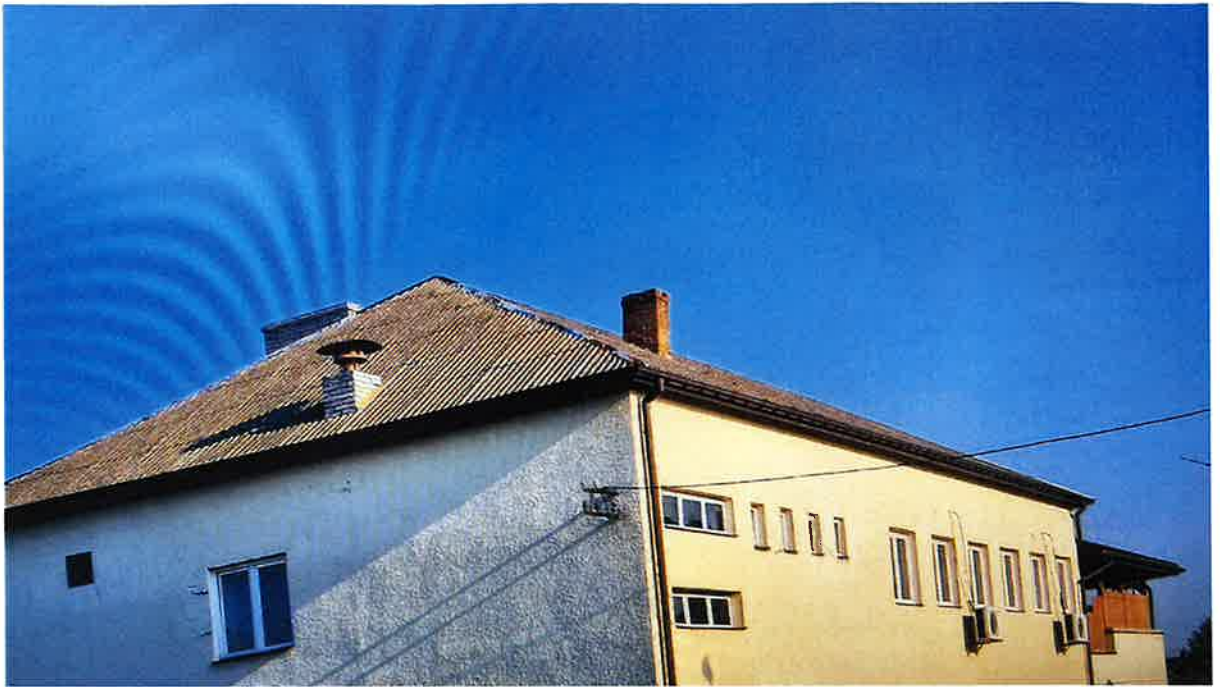
Foto. 2. Fragment budynku przed wymianą pokrycia dachowego (fot. W. Gowin)

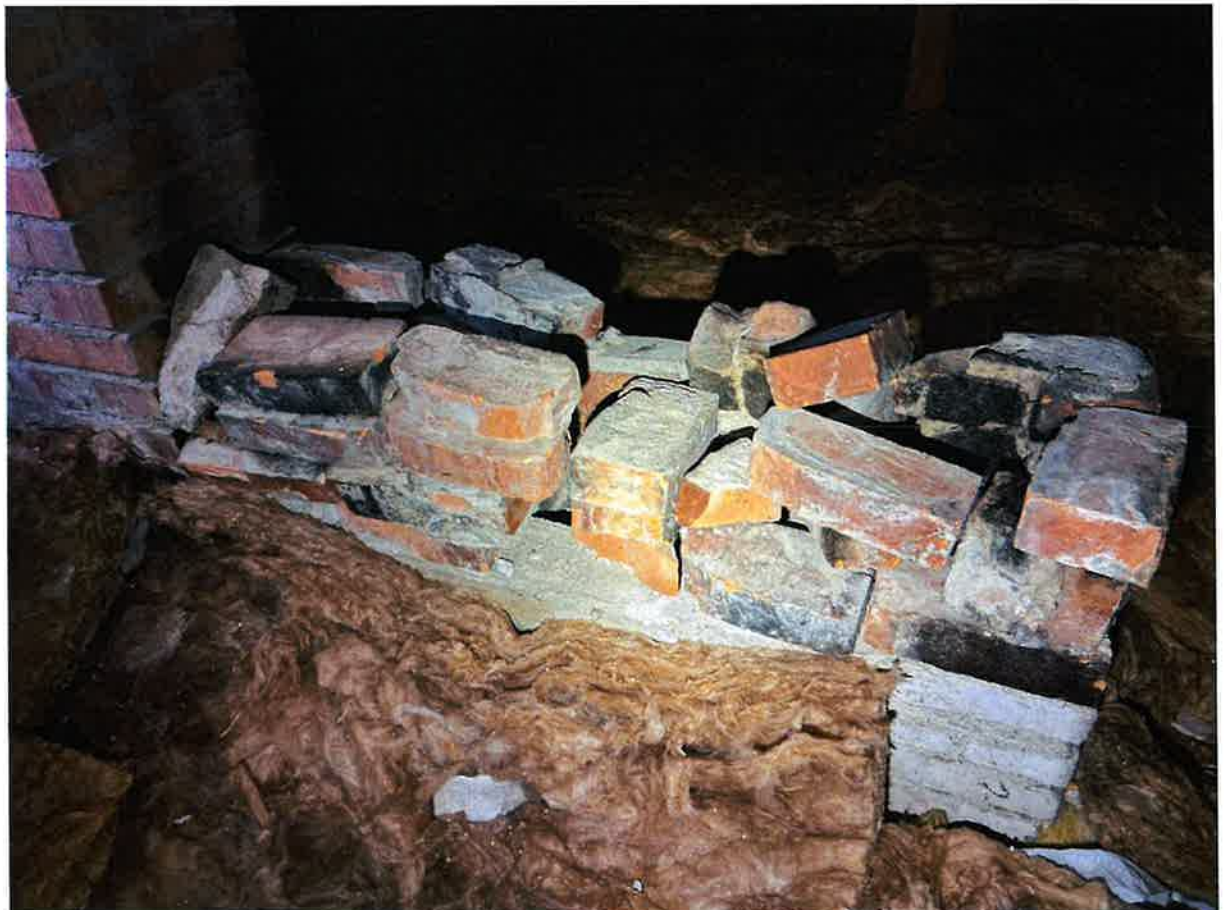
2. Kolejnym **nieprawdziwym stwierdzeniem** jest „Pani Burmistrz problem jest z kominem wentylacyjny, którego nie ma”. Komin ten prawdopodobnie nigdy nie został wybudowany ponad dach. W momencie kiedy przygotowywana była dokumentacja przetargowa dokonano wizji i oględzin zewnętrznych budynku w wyniku, której ustalono, że istniejący komin ponad dachem ma wymiary 65 cm x 38 cm o dwóch kanałach o wymiarach 14x14 cm (foto. 2). Wykonawca miał wskazane w przedmiarze robót poz. 4 d.1 Rozbiórka kominów – ilość 2,403 m<sup>3</sup>, w tym komin o wym. 0,65 x 0,38 x 1,20. W pozycji 9 d.2 przedmiaru - Kominy wolnostojące z cegieł w budynkach wieloprzewodowe wskazano ilość 2,403 m<sup>3</sup>. Wykonawca wykonał pełen zakres zgodny

z umową i przedmiarem robót. Pozostawione cegły i gruz, który widoczny jest na zdjęciu (fot. 3) leżał tam przed rozpoczęciem robót i leżał w dniu kontroli.

Foto. 3. Fragment niewybudowanego komina (fot. przekazana przez Przewodniczącego Komisji Rewizyjnej)

W dniach następnych zostało wykonane przez Wykonawcy udrożnienie przewodów wentylacyjnych i dymowego. Dodatkowo z inicjatywy Wykonawcy zrobiono wyprowadzenie pozostałych kanałów rurami ponad dach, które nie było ujęte w przetargu. Z uwagi na warunki pogodowe nie dokonano przeglądu obróbek blacharskich i ich ewentualnych uszczelnień. Wykonawca zobowiązał się jeszcze dodatkowo wykonać warstwę izolacyjną tynków na kominach farbą silikonową.
